Congresso Brasileiro de Patologia das Construções

ESTUDO DE CASO SOBRE A IMPORTÂNCIA DAS NORMAS NA DURABILIDADE DAS ESTRUTURAS DE CONCRETO ARMADO E A INSPEÇÃO PREDIAL COMO FERRAMENTA DE CONTROLE

O presente artigo apresenta manifestações patológicas encontradas nos subsolos de um edifício comercial em estrutura de concreto armado localizado na cidade de Porto Alegre, e tem como objetivo relacionar a falta de cobrimento com o envelhecimento precoce da estrutura, bem como as diferenças e evolução da norma de NBR 6118 (ABNT, 1980) nos principais fatores para durabilidade estabelecidos pela norma em vigor.

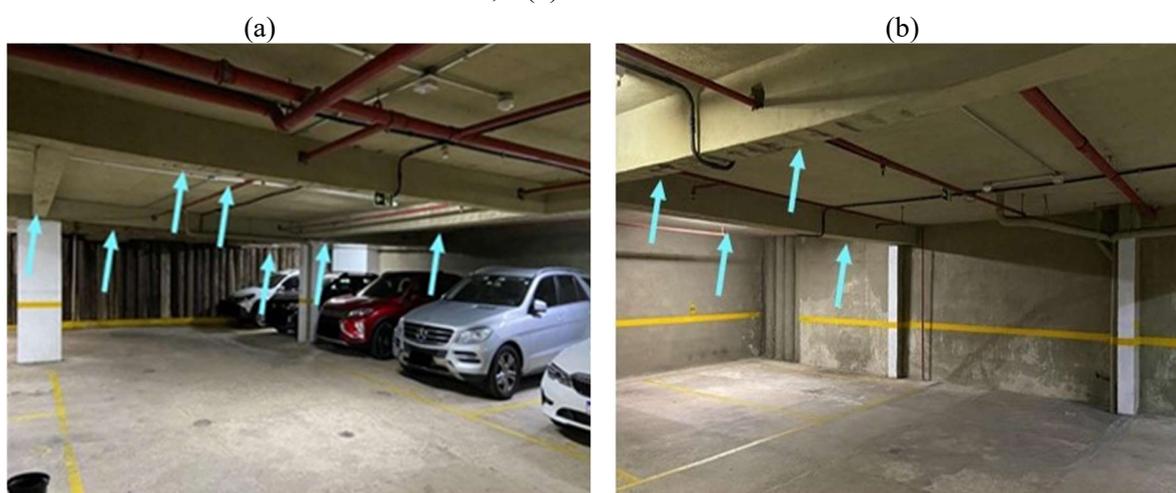
Na Figura 1 foram identificados os elementos que apresentam alguma manifestação patológica, seja ela por corrosão da armadura ou lixiviação do concreto, no primeiro subsolo. É possível visualizar os elementos mais afetados são as vigas, porém com alguns casos nas lajes entre pavimentos. Os pontos com maior flexão (centro da viga) são os locais com mais exposição.

Figura 1 – Vigas com armaduras expostas com corrosão e concreto deslocando (a) aos fundos do subsolo, e (b) frente do subsolo

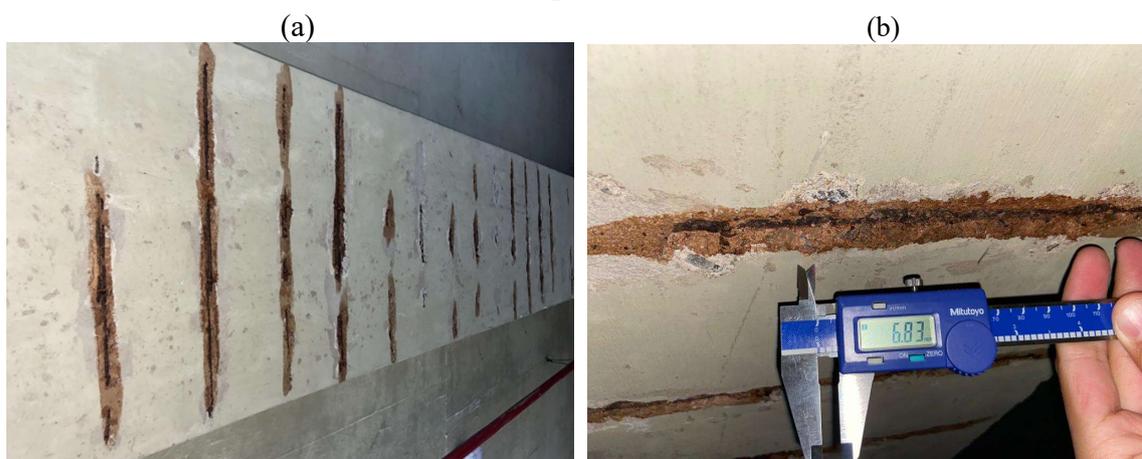
Na Figura 2 pode-se observar de forma mais evidente o estado de uma das vigas apresentadas na Figura 1, com avançada corrosão da armadura e deslocamento do concreto nos estribos. Ainda, foi possível analisar a falta de cobertura mínima necessária e que era prescrita pela norma vigente na época da construção.

Figura 2 – (a) viga com armadura corrida e deslocamento do cobrimento e (b) cobrimento de 6,83mm

Descrição	NBR 6118 (ABNT, 1980)	No local
Cobrimento nominal da armadura (mm):		
Laje	20	2,36
Viga/pilar	20	0 a 10,53

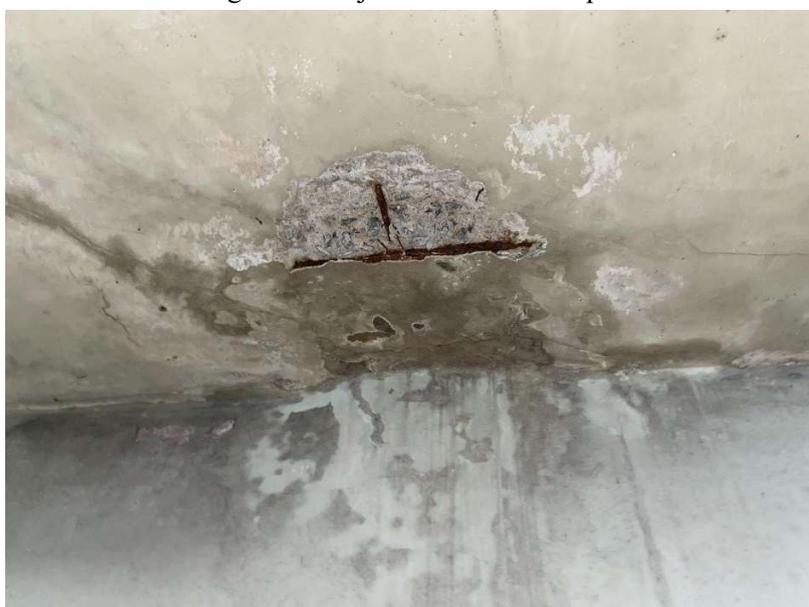
Na Figura 3, no encontro da laje com uma das paredes de contenção, é possível identificar quadro de corrosão de armadura e consequente deslocamento do concreto. Ainda, é possível identificar a lixiviação do concreto por conta da infiltração de água oriunda do pavimento superior e da divisa da edificação.

Fica claro na figura 3 que o cobrimento não foi respeitado, o que agrava a manifestação patológica de acordo com Palm et al., (2020). A ausência do cobrimento em conformidade com as normas técnicas diminui a vida útil das estruturas e facilita muito o trabalho dos agentes agressivos que agem na estrutura de concreto.

Figura 3 – Laje com armadura exposta

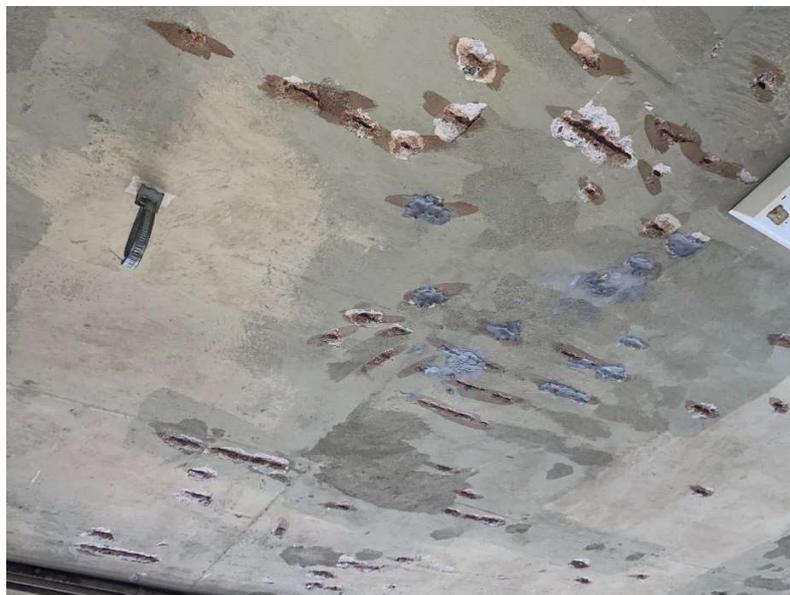
Na Figura 4 observa-se diversos pontos de deslocamento do concreto ocasionados pela corrosão da armadura da laje do segundo subsolo. Neste caso, ainda pode-se visualizar uma tentativa de

amenizar o aumento da corrosão por parte da administração do condomínio ao aplicar fundo convertedor de ferrugem (manchas cinzas na Figura 4).

Figura 4 – Laje com armadura exposta

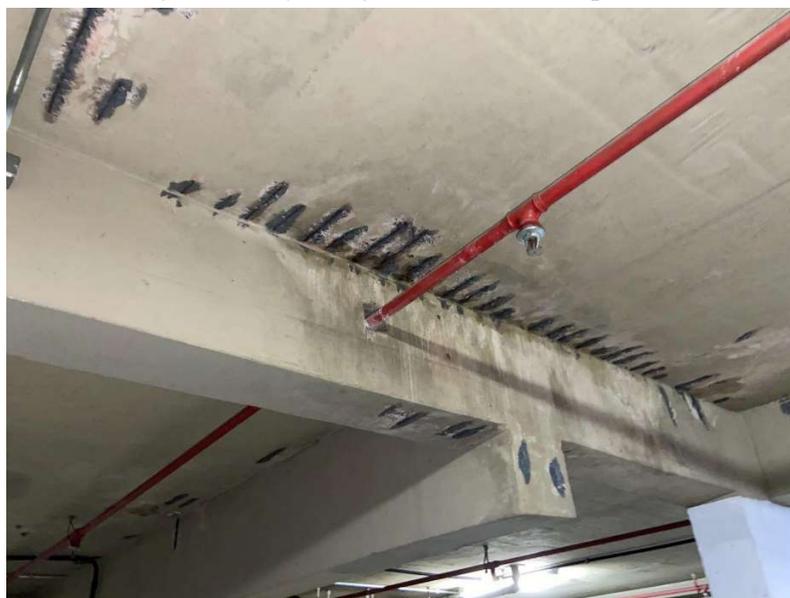
Na Figura 5, existe a exposição da armadura de encontro da laje com a viga, e de forma bem visível pode-se observar as manchas na estrutura de concreto causadas pela umidade e processo de lixiviação. Também é possível visualizar a aplicação de fundo convertedor de ferrugem.

Figura 5 – Laje e viga com armadura exposta

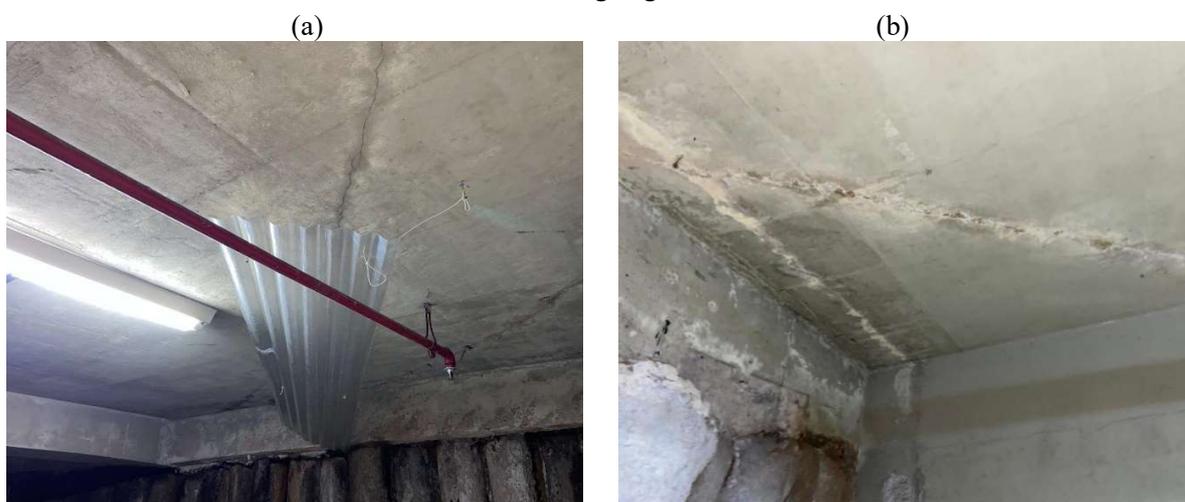
Tanto na Figura 6(a) quanto na Figura 6(b), é possível visualizar fissuras com lixiviação do concreto. Entretanto, a Figura 6(b) é possível identificar pontos com manchas devido a corrosão da armadura no interior do elemento.

Figura 6 – (a) fissura na laje nos fundos da garagem (b) fissura na laje junto a parede de contenção nos fundos da garagem

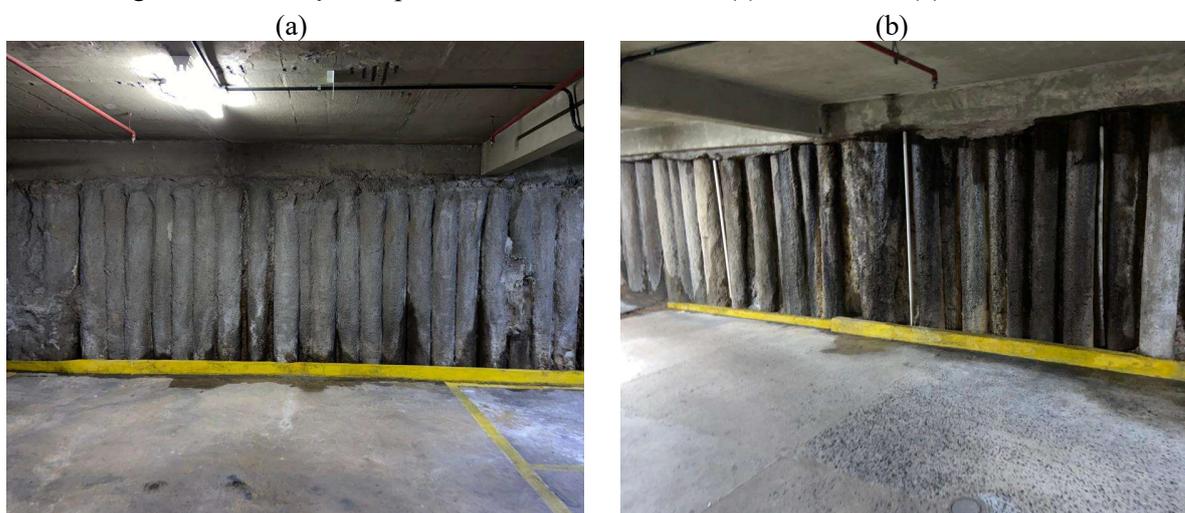
Na Figura 7, é possível observar a infiltração de água através da estrutura de contenção, localizada no fundo da edificação abaixo do nível de um pátio/estacionamento. A inspeção ocorreu após dias sem chuva e mesmo assim a parede se encontra úmida e com água acumulada no piso. Foi confirmado com os usuários do edifício que a parede permanece constantemente úmida e com água infiltrando e acumulando no piso.

Figura 7 – Infiltração na parede de divisa aos fundos: (a) subsolo 1, e (b) subsolo 2
