XVII Congresso Internacional sobre Patologia e  
Reabilitação das Construções

## Análise de Manifestações Patológicas em Imóveis Urbanos nas Margens de Rodovias

### *Analysis Of Building Pathologies In Urban Properties On The Border Of The Roads*

Gregório BECK DA SILVA GIANNAKOS<sup>1</sup>, Mauricio MANCIO<sup>2</sup>

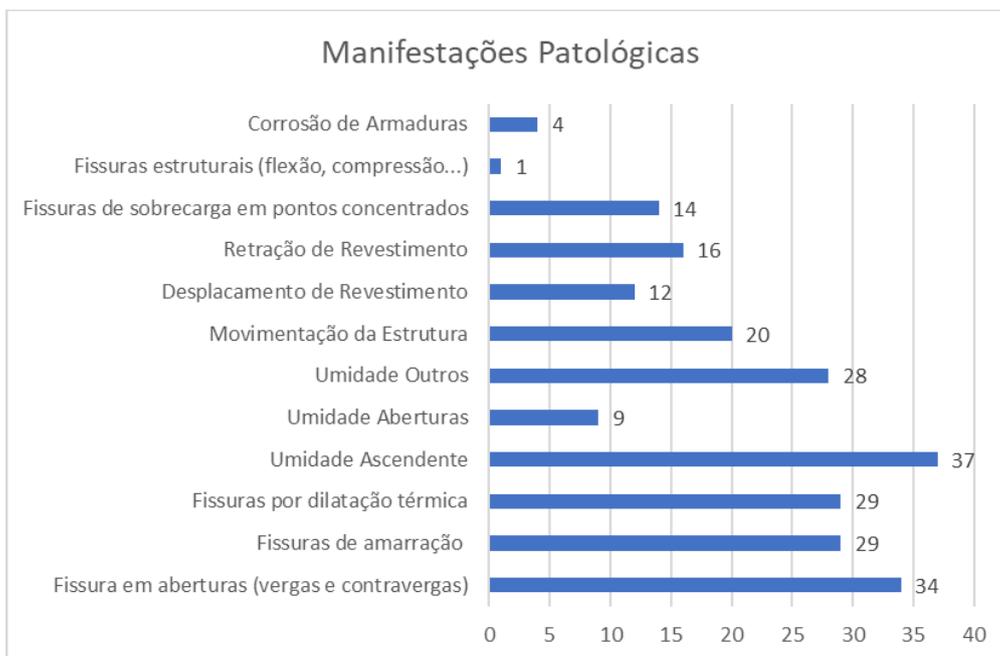
**Figura 3** - Manifestações patológicas identificadas na Cidade 01

Assim, após realizadas todas as vistorias e elaboração dos laudos técnicos, pode-se contabilizar a recorrência de cada manifestação patológica. Conforme apresentado na Figura 3, pode-se constatar que umidade ascendente foi a principal patologia diagnosticada, e fissuras decorrente da inexistência ou ineficiência de vergas ou contra vergas.

Quando do estudo das manifestações patológicas, na Cidade 01 foi mais recorrente a umidade ascendente (em 65% dos casos), fissura em aberturas (60% dos casos) e fissuras por dilatação térmica e de amarração (50% dos casos). Enquanto que na Cidade 02, as manifestações patológicas mais recorrentes foram: fissuras por dilatação térmica (87,5% dos casos), umidade ascendente e fissuras em aberturas (79% dos casos).

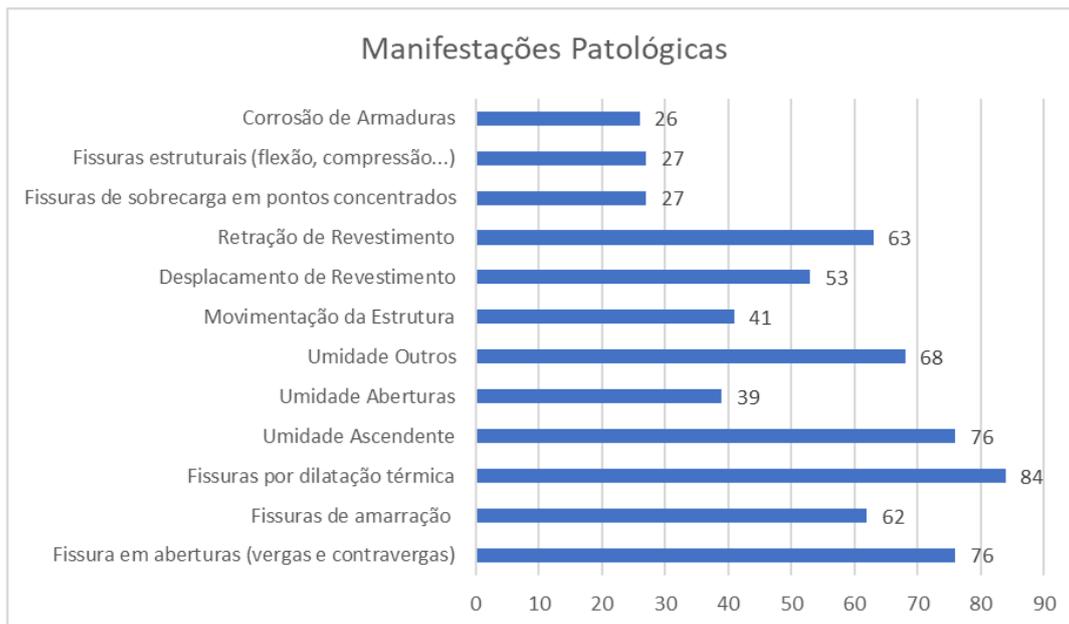
**Figura 5 - Manifestações patológicas identificadas na Cidade 02**

Assim, após realizadas todas as vistorias e elaboração dos laudos técnicos, pode-se contabilizar a recorrência de cada manifestação patológica. Conforme apresentado na Figura 5, pode-se constatar que umidade

ascendente foi a principal patologia diagnosticada, e fissuras decorrente da inexistência ou ineficiência de vergas ou contra vergas.
